# Degradação do lastro ferroviário – principais aspectos e estudos de caso

## RESUMO

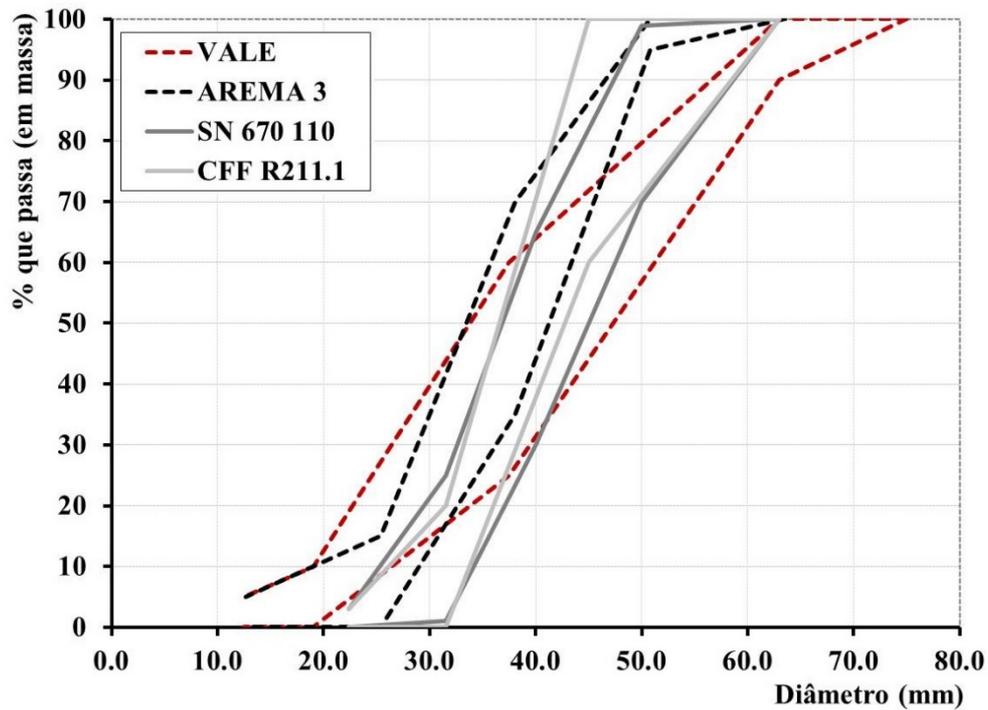
Figura 1. Curvas granulométricas do lastro, segundo diferentes normas

Com o intuito de orientar a respeito da adequabilidade do material do lastro, diferentes normas mencionam a respeito da granulometria a ser utilizada. As Figuras 1 e 2 mostram, respectivamente, exemplos de faixas granulométricas referentes às normas utilizadas para o lastro em ferrovias de alta carga no Brasil (VALE) e EUA (AREMA) e de passageiros na Europa e Suíça (SN 670 110 e CFF R211, respectivamente) e os devidos coeficientes de gradação (Coeficiente de Não Uniformidade,  $CNU = D_{60}/D_{10}$ ; e Coeficiente de Curvatura,  $CC = D_{30}^2/D_{60} \cdot D_{10}$ , onde  $D_{60}$ ,  $D_{30}$  e  $D_{10}$  representam o valor referente a 60, 30 e 10% de material passante na curva granulométrica). A importância de tais coeficientes reside no fato dos mesmos indicarem a amplitude do tamanho dos grãos. Em relação aos valores de CNU, no que concerne à degradação, Indraratna *et al.* (2011) citam que as especificações de lastro de diferentes países normalmente utilizam um intervalo de CNU entre aproximadamente 1,5 e 3,0. Estes concluíram que os lastros uniformemente graduados sofrem maiores deslocamentos e são mais vulneráveis à quebra, em comparação com lastros bem graduados.

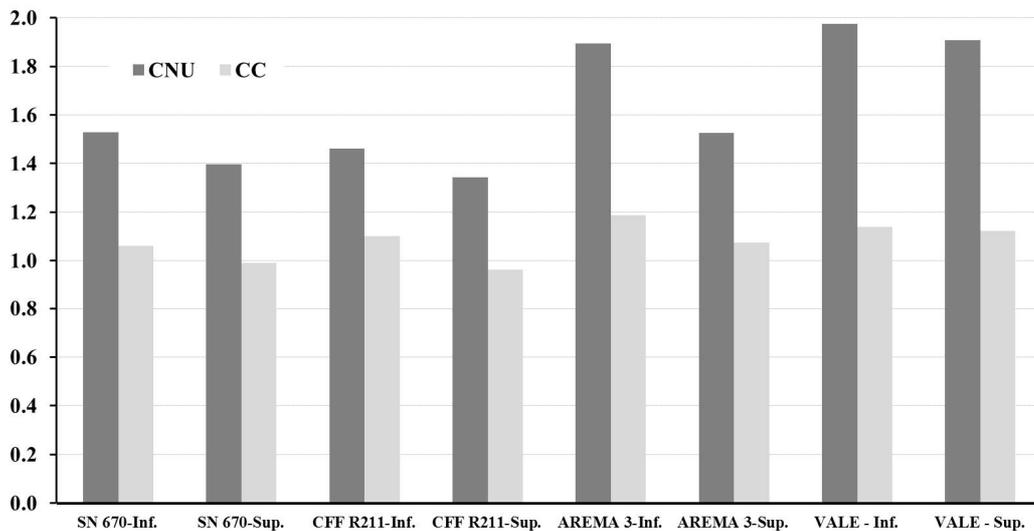
Figure 2. Coeficientes de gradação, segundo diferentes normas

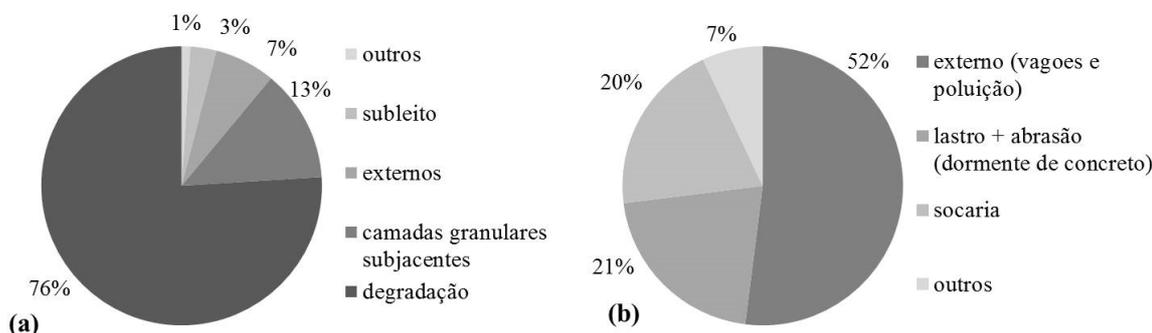
**Figura 3.** Fontes de colmatação do lastro nos EUA (a) e Reino Unido (b) (Selig e Waters, 1994)

As fontes de colmatação são diversas e podem variar de local para local, dependendo do uso da ferrovia, do tráfego e dos materiais empregados, por exemplo. Segundo Selig e Waters (1994), dados do Reino Unido mostraram as principais fontes de colmatação do lastro como sendo o aporte externo (52%) e o dano ao grão onde se inclui o efeito da socaria (41%). Entretanto, dados norte-americanos indicaram que a fonte maior de colmatação seria a quebra dos grãos (76%) devido ao tráfego, manutenção, intemperismo, etc. (Figura 3). Por outro lado, particularmente em ferrovias de altas cargas ( $\geq 30,0$  t/eixo) que transportam minério de ferro, observa-se uma significativa contribuição à colmatação advinda da queda do material dos vagões, a qual foi reportada por Vale (2011) e Ionescu (2005), referindo-se a ferrovias no Brasil e Austrália, respectivamente.

Em geral, os valores mostram um montante significativo de material que colmata o lastro por degradação dos grãos, devido ao tráfego e manutenção. A propósito, em outros estudos, desta vez conduzidos pela *Association of American Railroads* (AAR), verificou-se 75 a 90% de colmatagem com material advindo da quebra de lastro, o qual foi acumulado ao longo de 300 Milhões de Toneladas Brutas Transportadas (MTBT).

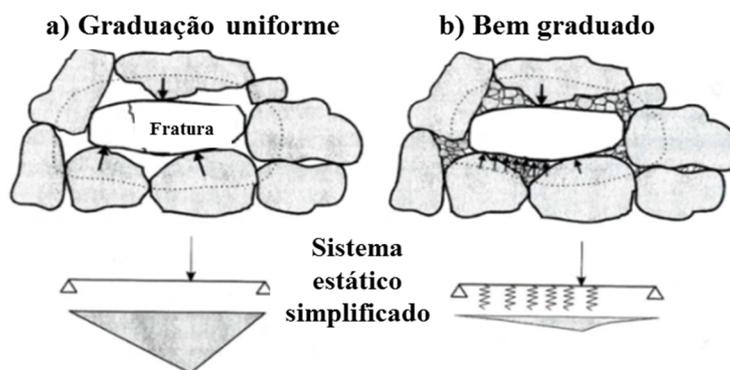
**Figura 4.** Diagrama esquemático das tensões nos grãos (Gotschol, 2002 *apud* Neidhart e Schulz, 2011)

De acordo com Lekarp *et al.* (2000), o esmagamento dos grãos é um processo progressivo, iniciando-se com tensões relativamente baixas e resultando em graduais alterações na estrutura granular e na densidade do material. De acordo com Terzaghi e Peck (1962), o mecanismo de compressão de enrocamentos é o resultado do esmagamento de pontos de contato, com altos valores de tensões e o rearranjo das partículas durante a aplicação de cargas. Assim, um mecanismo similar é esperado que ocorra nos pontos de contato dos grãos de lastro, especialmente sob cargas mais altas. A Figura 4 mostra um diagrama esquemático das tensões em um material de granulometrias uniforme e melhor graduado (Gotschol, 2002 *apud* Neidhart e Schulz, 2011).

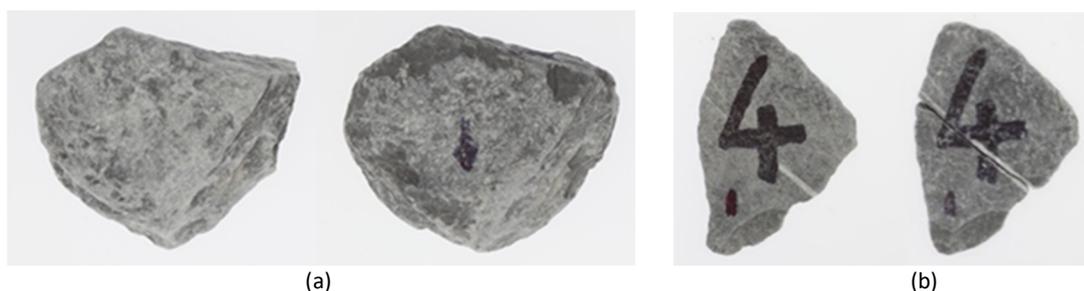
**Figura 5.** Degradação do lastro por abrasão (a) e quebra (b)

De fato, o material do lastro pode degradar de diferentes modos. De acordo com Raymond e Dyaljee (1979), o processo de degradação dos grãos de lastro pode ocorrer de três maneiras: quebra em aproximadamente duas partes similares, quebra das projeções angulares, e esmagamento/moagem de pequenas asperezas. A Figura 5 mostra exemplos de grãos de lastro degradados por desgaste (abrasão) e quebra.

A quebra de partículas é a dissecação dos grãos ocorrendo geralmente sob altos níveis de tensões, enquanto que a abrasão é o fenômeno no qual partículas muito pequenas se desintegram da superfície do grão, independentemente dos níveis de tensões (Indraratna *et al.*, 2011). Dentro deste contexto, Indraratna *et al.* (2005) identificaram que a maior parte da degradação do lastro é primariamente consequência da quebra de angularidades com considerável atrito/abrasão.

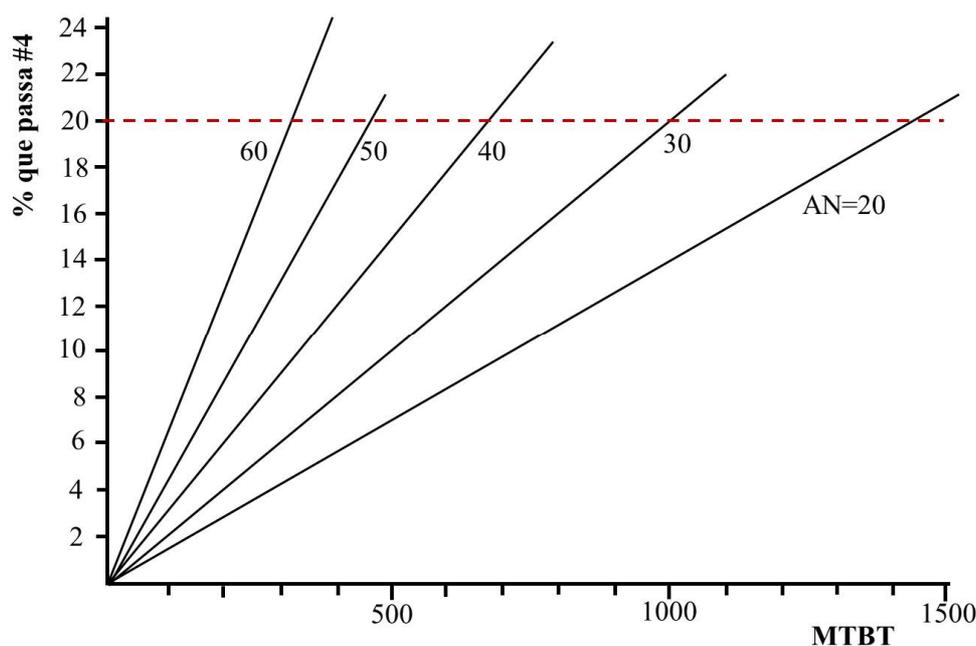
Figure 6. Degradação do lastro relacionando os valores de AN e MTBT

Com o intuito de simular a degradação do lastro, testes de abrasão (ensaios Los Angeles, Mill e Micro Deval) são uma importante base para a avaliação quanto a adequabilidade do material (Selig e Boucher, 1990). Além disso, testes triaxiais de grande escala (Fortunato, 2005; Ionescu, 2004) e aparatos de simulação de tráfego e socaria (Paderno, 2010; Aursudkij, 2007) têm sido utilizados para avaliar a degradação do lastro sob diferentes condições de tráfego e socaria. Estudo realizado pela AAR (1989) mostrou clara diferença na degradação entre materiais de diferentes qualidades em termos de "Abrasion Number" ( $AN=LAA+5MA$ ) em função do valor de MTBT (Figura 6). Os termos LAA e MA referem-se a *Los Angeles Abrasion* e *Mill Abrasion* respectivamente.

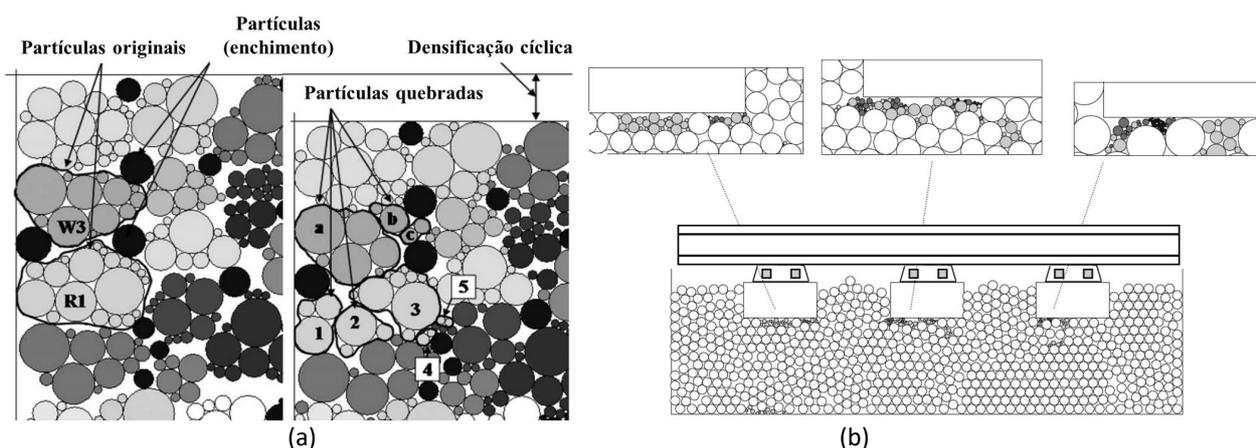
**Figura 7.** Porção do aglomerado de grãos mostrando quebra de partícula (a) e detalhes da representação do lastro degradado (b) em modelagem numérica (DEM)

Objetivando representar a quebra do lastro, diferentes estratégias têm sido utilizadas como, por exemplo, a substituição de partículas por um grupo equivalente destas, a partir de um critério de falha predefinido e a consideração de cada partícula como um aglomerado poroso construído por partículas menores aglomeradas. As Figuras 7(a) e 7(b) mostram, respectivamente, exemplos de modelos de grãos de lastro, de acordo com Indraratna *et al.* (2010) e Lobo-Guerrero e Vallejo (2005).

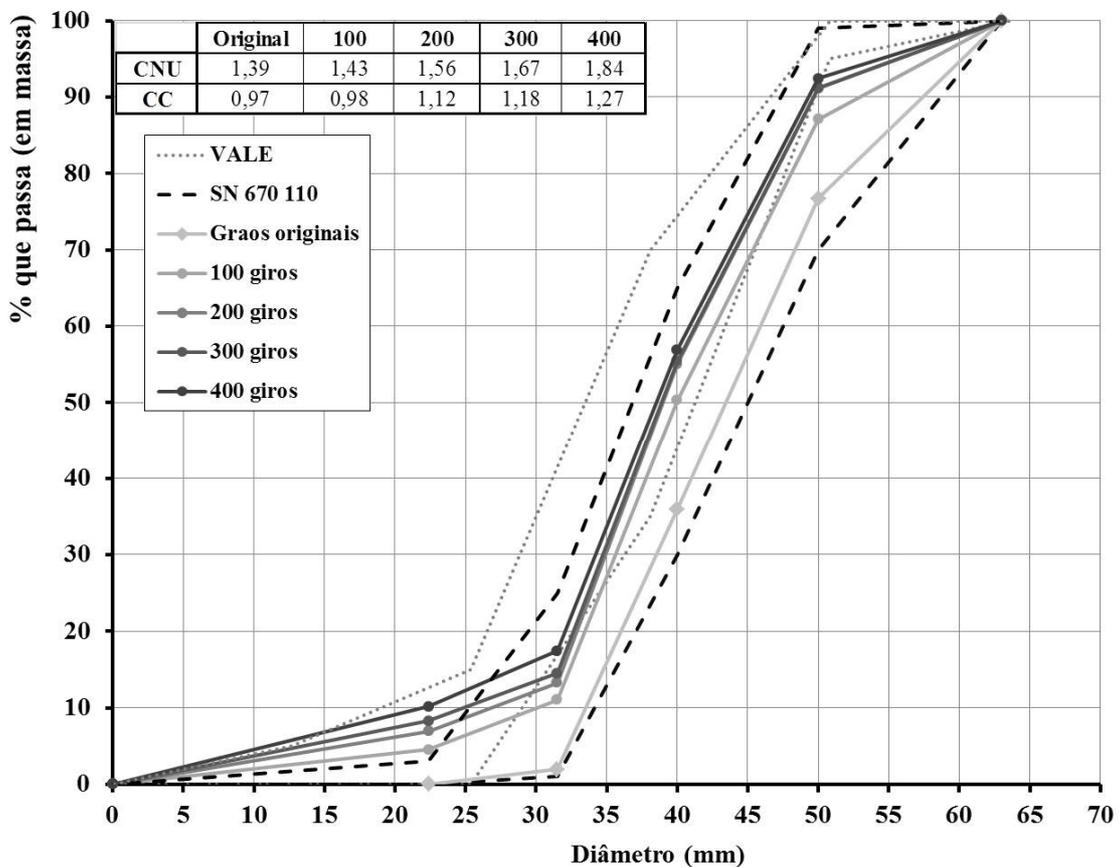
Figura 8. Curvas granulométricas do material submetido à abrasão e seus fatores de gradação

Tal como descrito foram determinadas as curvas granulométricas ao longo dos estágios de giros referentes aos ensaios de abrasão. As Figuras 8 e 9 mostram respectivamente tais curvas com os valores de CC e CNU obtidos, além da variação da distribuição granulométrica.

A Figura 8 mostra que, após 100 giros, todas as frações granulométricas foram afetadas pela degradação e a fração entre 0 e 22,4 mm já tinha montante de material fino superior ao permitido pela norma europeia (≈ 3%). Nos subsequentes ciclos, o desvio granulométrico observado foi menor, com uma maior tendência de aumento e diminuição nas frações 0-22,4 mm e 50,0-63,0 mm, respectivamente.

A Figura 8 mostra ainda uma tendência de aumento linear nos coeficientes de gradação (CNU e CC), revelando uma perda de parte da uniformidade. Tendência similar foi obtida por Boler *et al.* (2012) em ensaios LAA também com lastro.

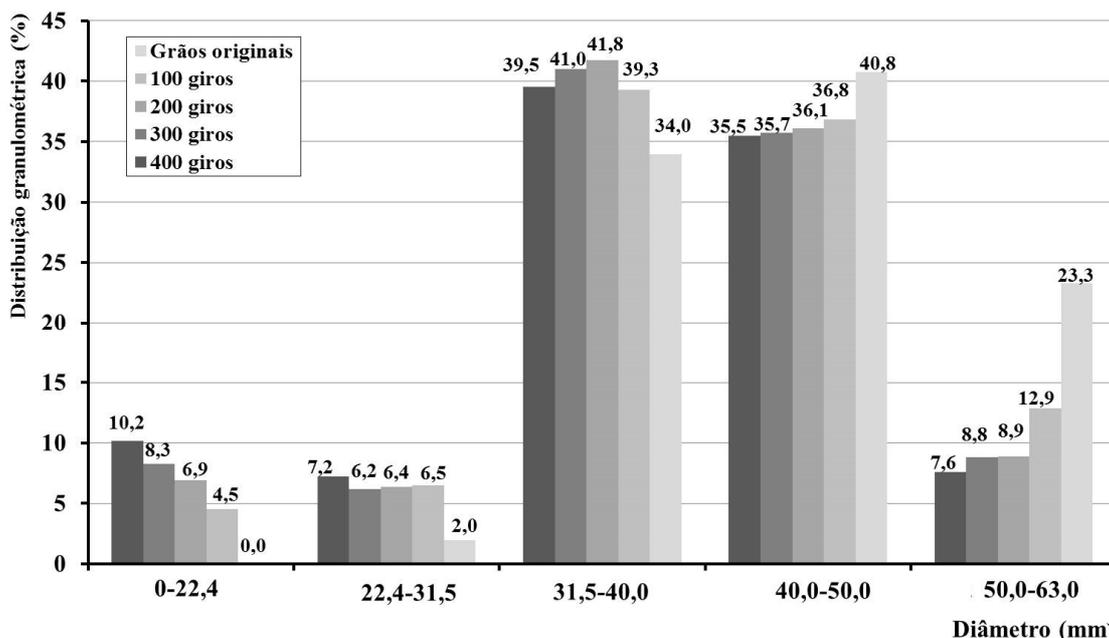
Figura 9. Distribuição das frações granulométricas ao longo do ensaio

No montante de material mais fino gerado nas frações entre 0 e 22,4 mm e 22,4 e 31,5 mm houve um aumento à medida que o número de giros se elevou. Na fração entre 31,5 e 40,0 mm os resultados não foram conclusivos, indicando um possível valor limite de granulometria em torno dessa faixa granulométrica quanto ao comportamento de degradação do material, enquanto que nas frações granulométricas entre 40,0 e 50,0 mm e, 50,0 e 63,0 mm houve tendência de decréscimo, mais acentuada no caso desta última.

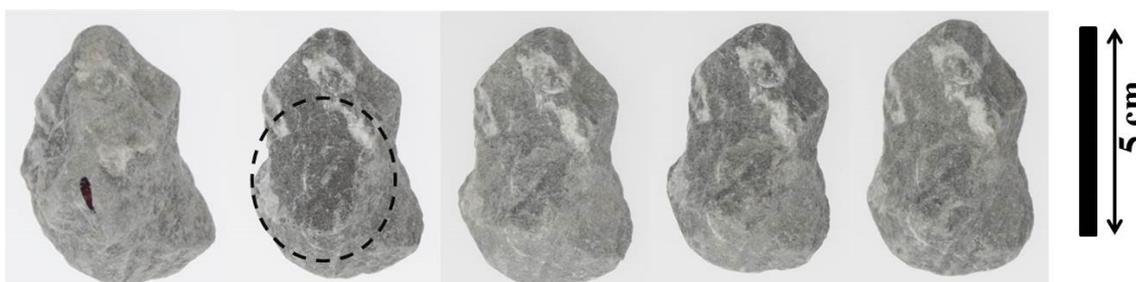
Figura 10. Degradação do lastro por abrasão com quebra parcial

A partir dos resultados dos ensaios granulométricos e de abrasão LAA, além das imagens obtidas e observações visuais, diferentes modos de degradação foram observados (Figura 10):

- Degradação por desgaste – na maioria das partículas ( $\approx 64\%$ ), onde foi observada uma tendência de maior perda de massa inicial e subsequente queda, com taxa de arredondamento dos grãos aproximadamente constante;
- Quebra de grão parcial e total – quebra inicial do grão (basicamente arestas) sem criação de uma segunda partícula com tamanho similar, além de quebra total da partícula com geração de um segundo grão com tamanho aproximadamente similar. Posteriormente, em ambos os casos, os novos grãos com seus distintos valores de arredondamento apresentaram uma tendência linear de aumento de degradação por desgaste, caracterizada pela elevação do arredondamento.

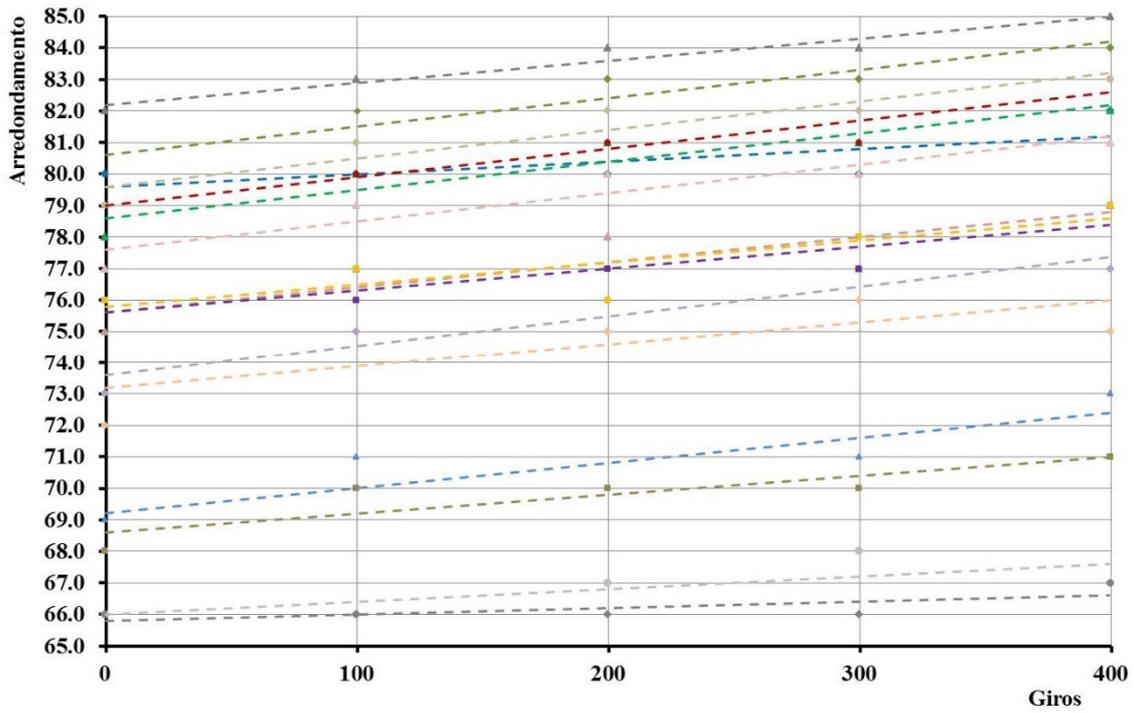
Figura 11. Distribuição das frações granulométricas ao longo do ensaio

As conclusões obtidas referentes aos modos de degradação vão ao encontro daquelas mencionadas por Raymond e Diyaljee (1979). As Figuras 11 e 12 mostram a evolução do arredondamento de diversos grãos, segundo os modos de degradação por desgaste e quebra completa, com subsequente tendência de degradação por abrasão. Maiores informações e detalhes a respeito dos modos de degradação podem ser vistos em Pires e Dumont (2015).

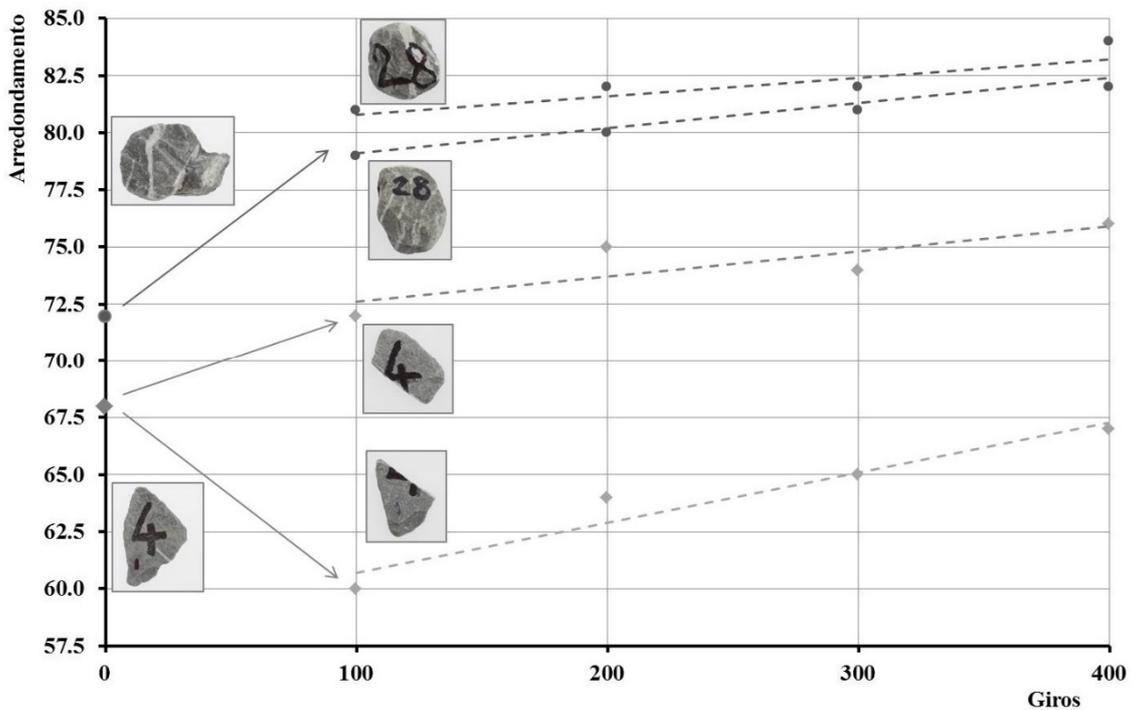
Figura 12. Evolução do arredondamento dos grãos devido à quebra

A partir dos resultados obtidos, pode-se obter uma relação entre o arredondamento dos grãos e número de giros referentes ao ensaio de abrasão (LAA) (Equação 1).

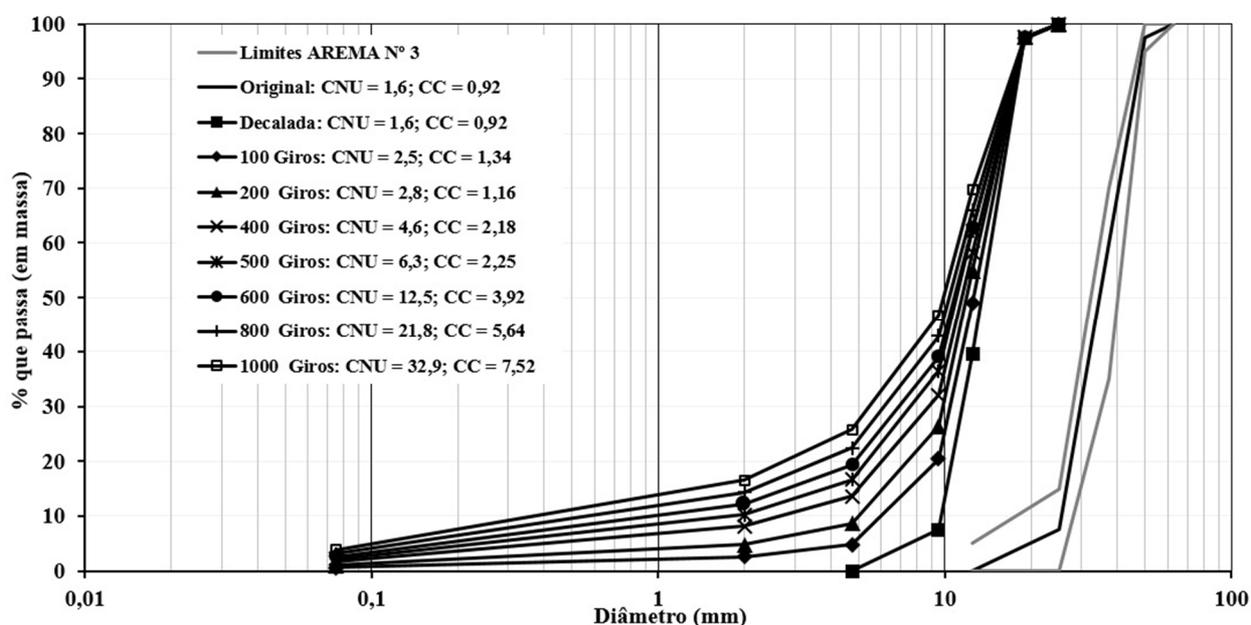
Figura 13. Curvas granulométricas e fatores de gradação de material de lastro, a partir da AREMA Nº 3 submetida a cisalhamento

Os resultados obtidos no ensaio são mostrados nas Figuras 13 e 14 concernentes às curvas AREMA Nº 3 e 24, respectivamente. Observou-se que a curva AREMA Nº 3, inicialmente (entre 100 e 500 giros) apresentou valores de CNU e CC menores, embora próximos dos mesmos referentes à curva Nº 24. A curva Nº 3, porém, a partir de 600 giros, apresentou valores de coeficientes de gradação maiores em relação à curva Nº 24 em cerca de aproximadamente 40% (CNU) e 32% (CC) em relação ao valor total de giros.

Ao comparar os valores de CNU de ambas as curvas granulométricas testadas no intervalo entre 1,5 e 3,0, tal como mencionado por Indraratna *et al.* (2011) e utilizado em especificações de lastro de diversos países, observa-se que a partir de 400 e 200 giros, as curvas Nº 3 e 24, respectivamente, não atendem ao requisito preconizado. A partir de 400 giros, o valor de CNU de ambas as curvas (Nº 3 e Nº 24) aumentou significativamente.

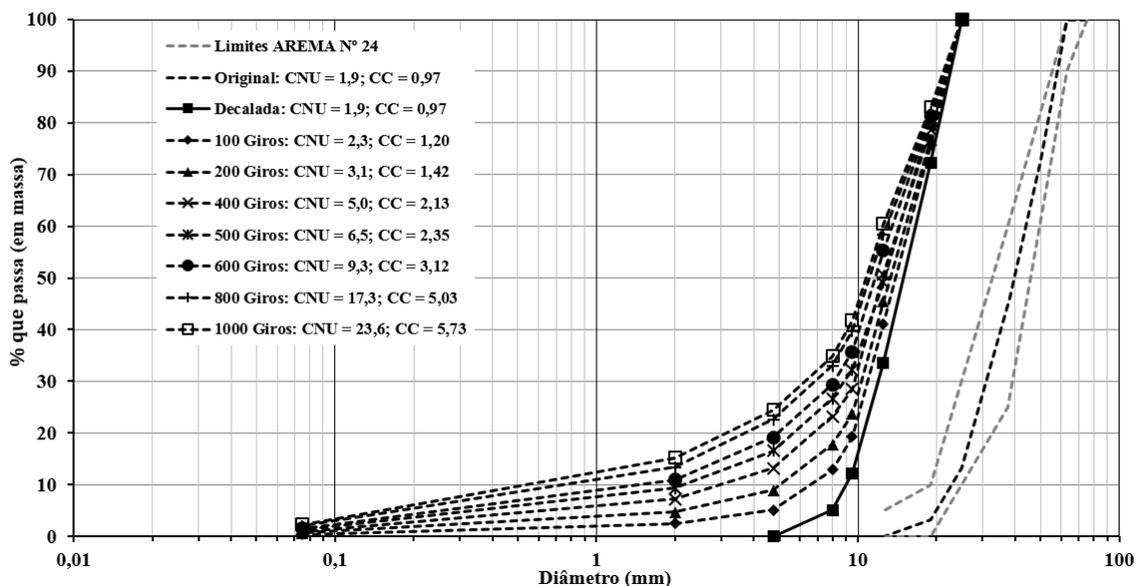
**Figura 14.** (Curvas granulométricas e fatores de graduação de material de lastro, a partir da AREMA N° 24 submetida ao cisalhamento)

A degradação observada mostrou que o material de granulometria Nº 24 da AREMA, ao final dos ensaios, gerou uma menor quantidade de materiais finos, o que contribui para a preservação das condições mecânicas do material.
