# Avaliação da relação entre rigidez do pavimento ferroviário e a ocorrência de fratura em boleto de trilhos

## *Evaluation of the relationship between railway pavement stiffness and the occurrence of rail head fractures*

Luciano de Oliveira<sup>1</sup>, Rosângela dos Santos Motta<sup>1</sup>

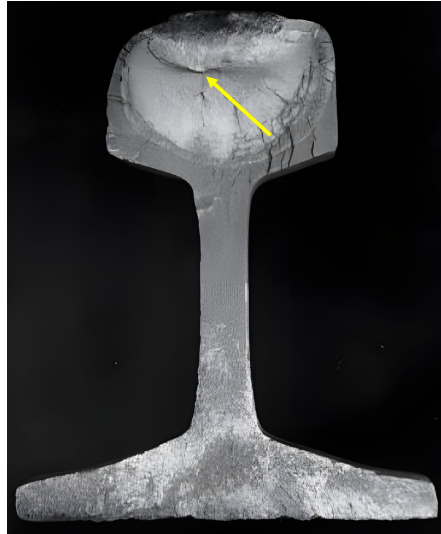
**Figura 1.** Seção transversal de uma fratura de trilho ocasionada por inclusões de impureza no boleto do trilho durante o processo de fabricação [adaptado de: Li, Doh e Manogaran, 2023].

A Figura 1 ilustra a seção transversal de um trilho fraturado, a partir de um defeito interno no boleto do trilho, que foi ocasionada por inclusões de impurezas durante o processo de fabricação do trilho.

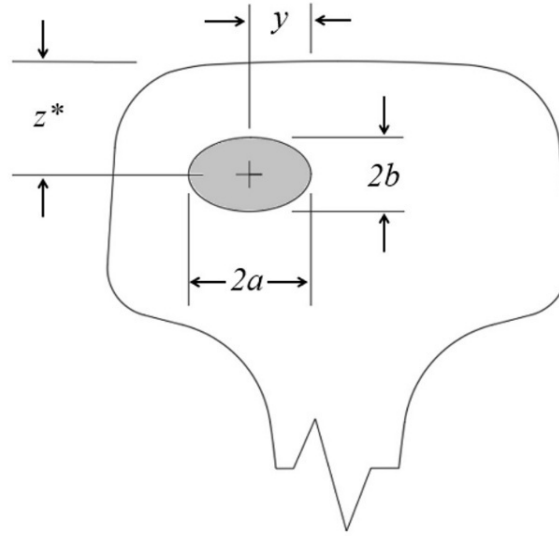
**Figura 2.** Detalhe esquemático de um defeito transversal no boleto de um trilho [adaptado de: Schneider, 2005].

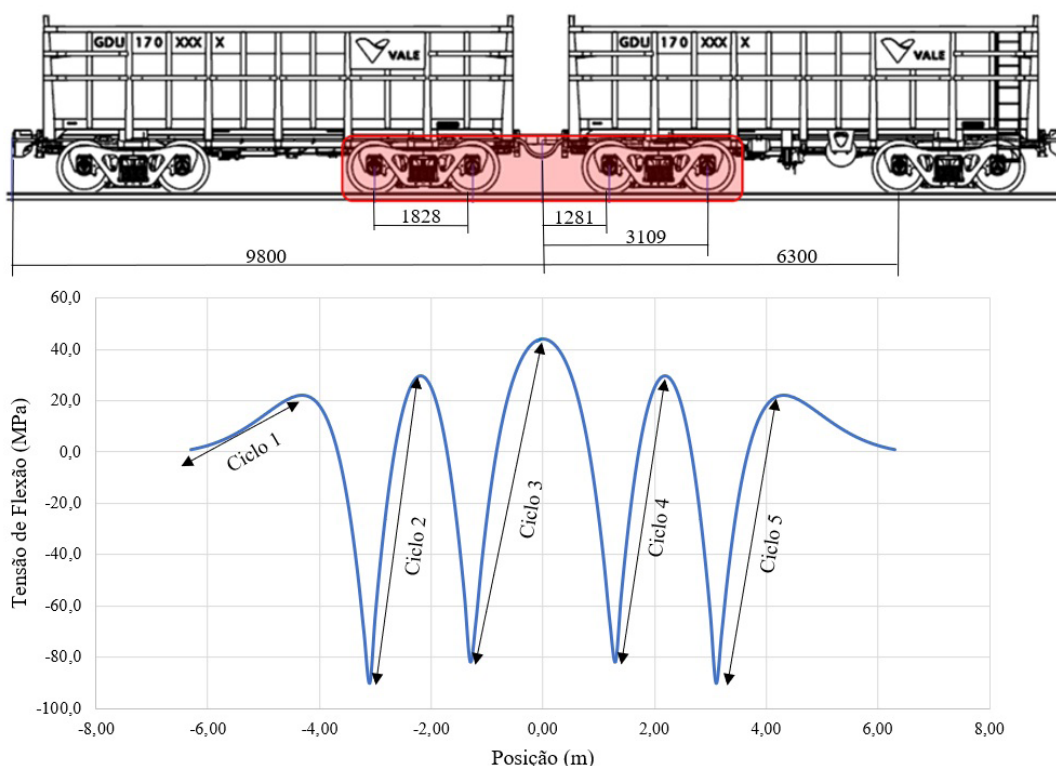
**Figura 3.** Representação gráfica dos cinco ciclos de um carregamento a partir da configuração adotada, com tamanho de defeito de 5% e módulo de via de 46 Mpa.

Para o cálculo da distância do ponto de aplicação de carga foi adotada a configuração de carregamento de quatro rodas, como mostra a Figura 3, por ser a que causa a maior deflexão do trilho, pelo efeito da superposição de rodas (ao invés do carregamento de uma roda única), como considerado em Costa (2016). Esta configuração é composta de duas rodas do último truque combinado com as duas rodas do primeiro truque de dois vagões sucessivos. Para o cálculo da tensão gerada por cada uma das quatro rodas da configuração adotada foi considerado um trecho de 12,6 m, com posição central coincidente com a posição do engate dos vagões (Orringer, Morris e Jeong, 1986; Jeong, Tang e Orringer, 1997).

condições ruins ( $u=20$  MPa). Adicionalmente, como o conjunto de quatro rodas para aplicação de carga produz cinco ciclos de carregamento, ilustrado na Figura 4, este foi adotado no cálculo do momento fletor, onde cada ciclo parte de um ponto de tensão mínima até o ponto de tensão máxima. A Tabela 2 mostra os valores obtidos para tensão à flexão considerando tamanho de defeito de 5% no interior do boleto e módulo de via de 46 MPa.

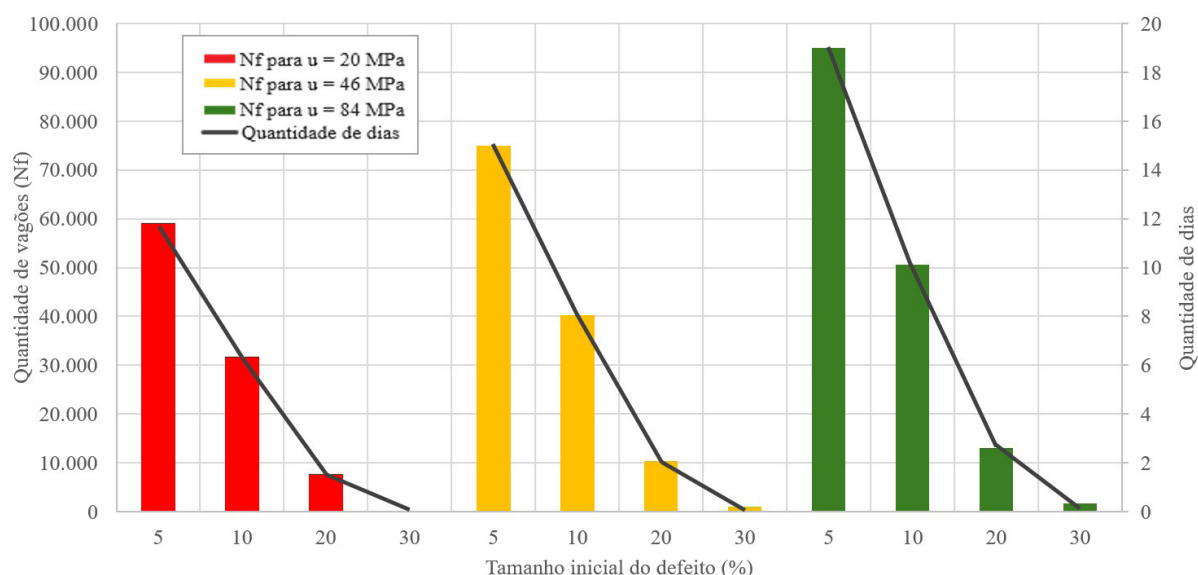
**Figura 4.** Valores de carregamento (número de vagões) e dias para que ocorra a fratura do trilho, a partir do tamanho inicial do defeito no interior do boleto do trilho e do módulo de via da EFC.

Na Figura 4 tem-se os resultados de ciclos de carregamento ( $N_f$ ) e o número correspondente de dias até a fratura, considerando o volume diário médio de transporte que é de 548 mil toneladas na EFC, nos diferentes cenários avaliados.

É possível observar pelos resultados que a condição estrutural do pavimento ferroviário da EFC influencia na propagação de trincas existentes no interior do boleto dos trilhos ferroviários até a ocorrência da fratura. No caso da menor rigidez (menor módulo de via), as fraturas ocorreriam com maior rapidez, em até 63% do tempo ou volume trafegado em comparação com a situação do pavimento de maior rigidez (maior módulo de via). Isto significa que o crescimento dos defeitos no interior do boleto dos trilhos até a ocorrência da fratura, com a passagem da mesma quantidade de vagões, ocorre de maneira rápida.

Da mesma forma, verifica-se que quanto maior o tamanho do defeito interno no boleto do trilho, menor o prazo até a fratura. Esta tendência se torna mais acentuada à medida que se eleva a rigidez, como pode ser observado pela curva de quantidade de dias. Isto significa que não somente a rigidez inferior poder ser nociva à estrutura, provendo maior deformabilidade e, consequentemente, fadiga dos elementos, como também a rigidez mais elevada pode aumentar a degradação. Desta forma, como indicado na literatura, idealmente os valores de módulo de via deveriam estar em uma faixa intermediária (Raymond, 1985).
